Demandeur : Maître Guillaume LARCENA

Lieu : 24, route de Moulin à MOILNET

**Procès-verbal  
de Description**

Rapport de mission de repérage des matériaux et produits contenants de l'amiant pour l'établissement du constat établi à l'occasion de la vente d'un immeuble bati (listes A et B de l'annexe 13-9 du Code de la Santé publique)

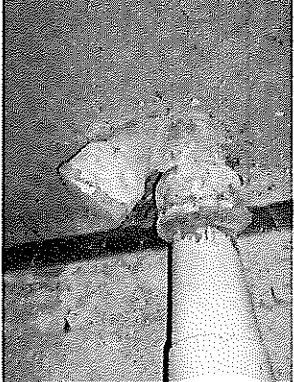
Localisation	Identifiant + Description	Etat de conservation*	Conclusions (Justification)	Photo
Matériau ou produit contenant de l'amianté				
4 Rez de chaussée - Stockage	Identifiant : H1002 Description : Conduits en fibres-ciment	Présenté dans une évaluation prédictive. Matériau non dégradé	Liste selon Annexe I-3-9 du CSP. B Présence d'amianté (sur jugement de l'opérateur) Préconisation : Il est recommandé de réaliser une évaluation prédictive.

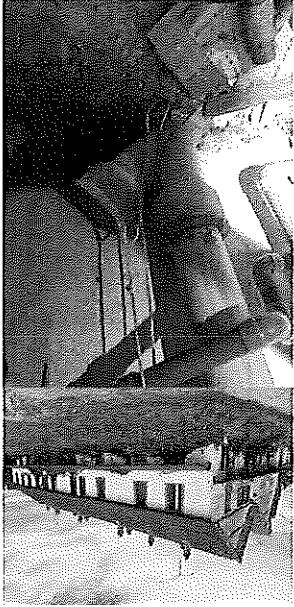
5 Rez de chaussée - Stockage	Identifiant : M001 Description : Conduit en fibres-ciment	Présenté dans une évaluation prédictive. Matériau non dégradé	Liste selon Annexe I-3-9 du CSP. B Présence d'amianté (sur jugement de l'opérateur) Préconisation : Il est recommandé de réaliser une évaluation prédictive.

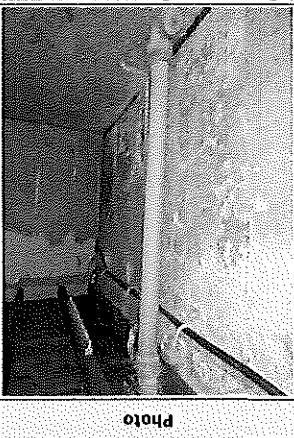
5 Rez de chaussée - Stockage	Identifiant : M002 Description : Conduits en fibres-ciment	Présenté dans une évaluation prédictive. Matériau non dégradé	Liste selon Annexe I-3-9 du CSP. B Présence d'amianté (sur jugement de l'opérateur) Préconisation : Il est recommandé de réaliser une évaluation prédictive.

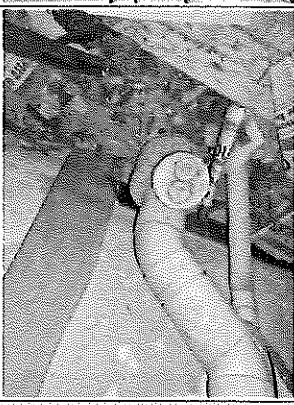
Localisation	Détails + Description	Conclusion	Etat de conservation*	(justification)	Photo
Rez de chaussée - Stockage	Détail filant M004	Présence d'amianté (sur jugement de l'opérateur)	Présultat EP**	Matériau non dégradé

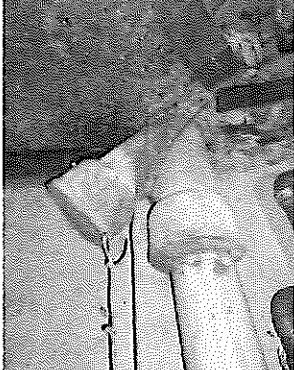
Rez de chaussée -	Détail filant M005	Présence d'amianté (sur jugement de l'opérateur)	Présultat EP**	Matériau non dégradé
