Demandeur : Maître Guillaume LARCENA

Lieu : 24, route de Moulin à MOILNET

**Procès-verbal  
de Description**

Rapport de mission de repérage des matériaux et produits contenants de l'amiant pour l'établissement du constat établi à l'occasion de la vente d'un immeuble bati (listes A et B de l'annexe 13-9 du Code de la Santé publique)

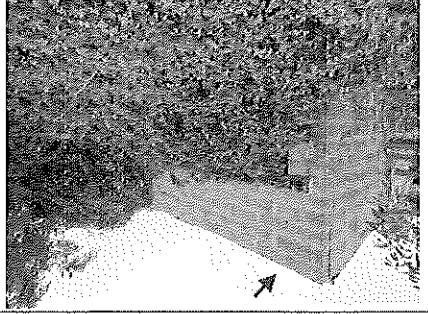
<p>Photo n° PHA011</p> <p>Localisation : Parties extérieures</p> <p>Ouvrage : I - Couvertures, Toitures, Terrasses et étanchéités - Plaques ondulées et planes</p> <p>Description : Plaques en fibres-ciment</p> <p>Partie d'ouvrage : Plaques en fibres-ciment sur croquis : MO11</p> <p>Localisatoin sur croquis : MO11</p>

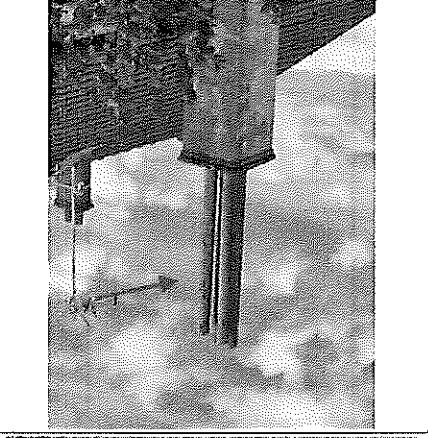
<p>Photo n° PHA009</p> <p>Localisation : Parties extérieures</p> <p>Ouvrage : 6 - Conduits et accessoires intérieurs - Conduits de fluides (air, eau, vapeur, fumée, échappement, autres fluides)</p> <p>Description : Conduits (X4) en fibres-ciment</p> <p>Partie d'ouvrage : Conduits en fibres-ciment</p> <p>Localisatoin sur croquis : MO09</p>

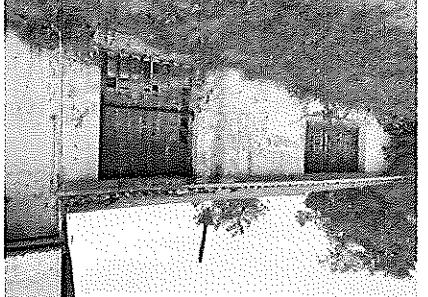
<p>Photo n° PHA007</p> <p>Localisation : Parties extérieures</p> <p>Ouvrage : I - Couvertures, Toitures, Terrasses et étanchéités - Plaques ondulées et planes</p> <p>Description : Plaques en fibres-ciment</p> <p>Partie d'ouvrage : Plaques en fibres-ciment sur croquis : MO07</p> <p>Localisatoin sur croquis : MO07</p>
